Segundo informe de incumplimientos en materia de accesibilidad del edificio Caixaforum de Sevilla

Informe realizado por los técnicos de la Asociación Eliminando Barreras

Informe sobre las modificaciones ya ejecutadas en la accesibilidad en el espacio Caixa Forum de Sevilla y las modificaciones que aún están pendientes

Sevilla, 03 de octubre de 2017

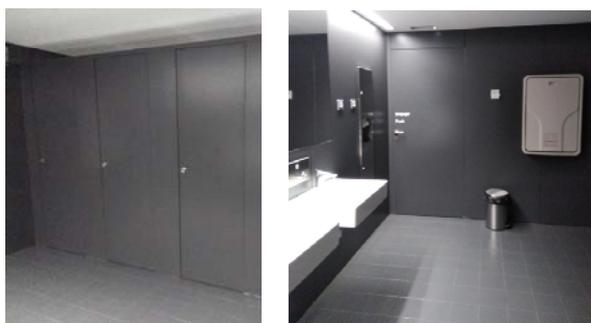
Las hojas de las puertas presentan el mismo color que los paramentos circundantes, lo que hace muy difícil su detección para personas con discapacidad visual

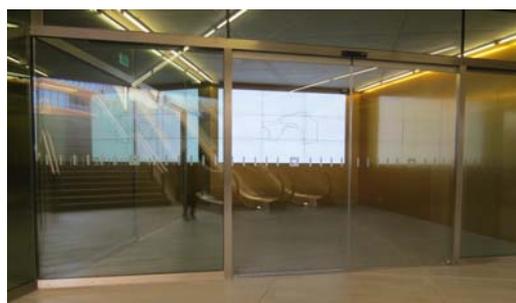
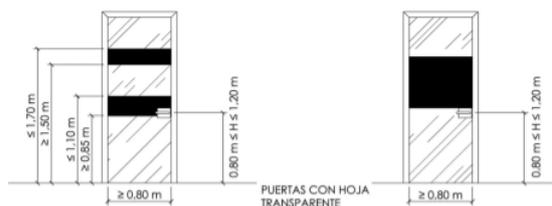
Puerta principal de acceso

Es solo un ejemplo ya que este incumplimiento se repite en todos los paramentos acristalados del edificio. Carece de la banda de señalización a doble altura establecida por la normativa, además como puede observarse la señalización existente presenta un bajo nivel de contraste con el entorno. No está señalizado el contorno con franja de 5 cm

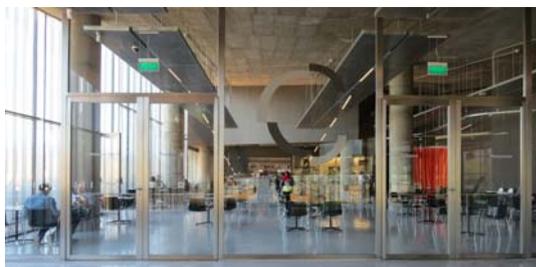
Cafetería

Los huecos de paso y paramentos acristalados no disponen de la banda de señalización a doble altura.

Solo tienen una banda de señalización que presenta un bajo nivel de contraste con el entorno, dificultando así su localización, especialmente, a personas con problemas de visión

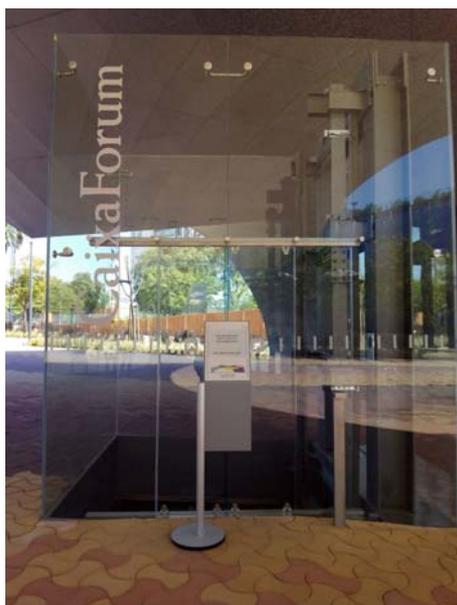
Ascensor exterior

El volumen del ascensor está configurado por paramentos acristalados que no disponen de la banda de señalización a doble altura.

Solo tienen una especie de banda de señalización que presenta un bajo nivel de contraste con el entorno, dificultando así su localización, especialmente, a personas con problemas de visión.

No está señalizado el contorno de la puerta con franja perimetral de 5 cm.

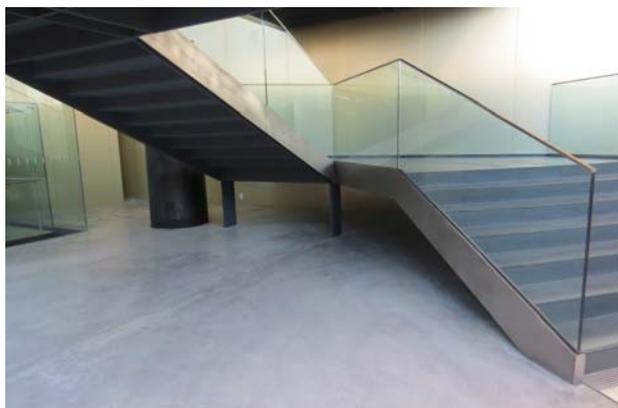
Escalera ubicada cerca del acceso a salas polivalentes

En este artículo no dice que sean solo las escaleras de los itinerarios accesibles, además es lógico porque todas las escaleras deberán ser seguras.

Esto es especialmente importante cuando las **escaleras forman además parte de los recorridos de evacuación** en caso de emergencia.

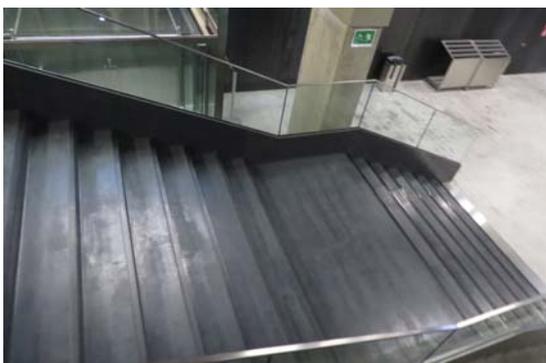
En la primera visita no disponíamos de luxómetro pero a simple vista la iluminación resultaba insuficiente, especialmente en la escalera que comunica el hall con la planta de salas de usos múltiples

En las siguientes visitas hemos observado que aparentemente ya han subido el nivel de iluminación pero sería conveniente realizar una medición). **C**

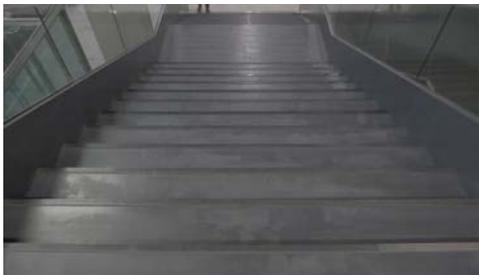
En las principales escaleras de comunicación del hall del edificio la banda señalizadora de los peldaños es de goma negra sobre fondo negro y presenta un pequeño resalte que hace que se enganchen los zapatos

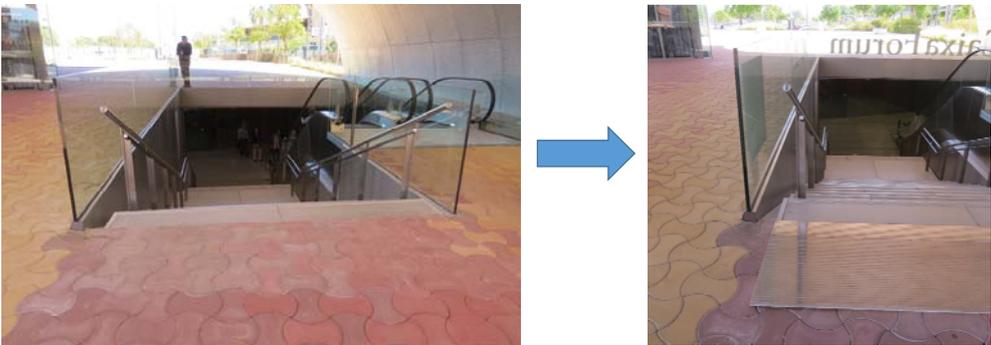
Estado inicial

Carece de la franja de pavimento podotáctil en arranque y desembarco exigida por el art. 93.5.
Foto de la visita inicial

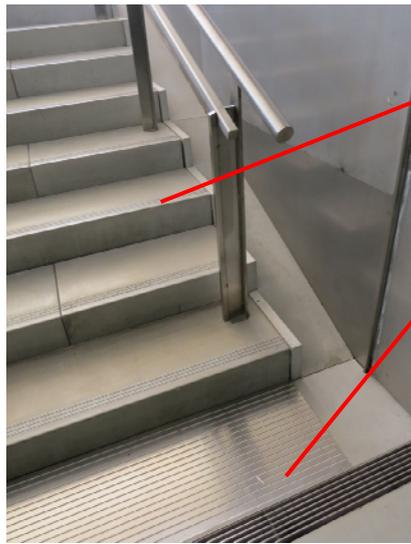
Escalera principal de acceso al edificio desde el exterior

- La banda señalizadora de borde no presenta un adecuado nivel de contraste
- Tiene franjas de pavimento podotáctil en arranque y desembarco, pero no cumplen el art. 93.5.
 - C** por ejemplo en lo que se refiere al ancho en el sentido transversal a la marcha, que debe ser de 80 cm (ya corregido).
- Son de material metálico convendría verificar su resbaladividad cuando estén mojadas.
- El pavimento podotáctil presenta un bajo nivel de contraste con el pavimento circundante.
- En apariencia, a falta de un estudio más detallado, consideramos que las bandas no reúnen los requisitos adecuados para su detección con el bastón, en lo que a profundidad y separación entre las acanaladuras se refiere

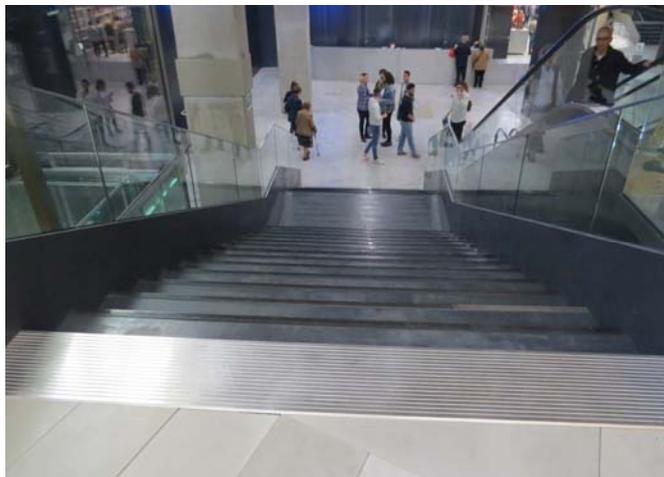
Escaleras interiores del edificio

Tienen franjas de pavimento podotáctil en arranque y desembarco, pero no cumplen el art. 93.5. por ejemplo en lo que se refiere al ancho en el sentido transversal a la marcha, que debe ser de 80 cm (ancho corregido). **C**

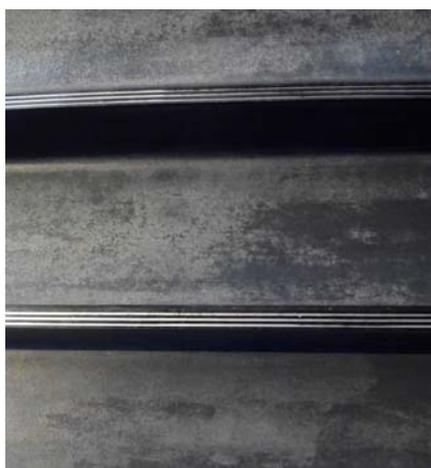
Escaleras interiores del edificio

Las banda señalizadoras de borde son de goma negra sobre fondo negro (Corregido: le han pintado de blanco las acanaladuras, lo que mejora el nivel de contraste) **C**

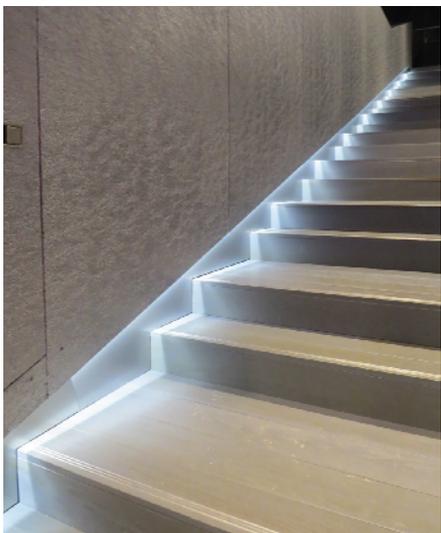
Escalera del auditorio

Carece de pasamanos por lo que las personas con problema de movilidad van a encontrar dificultades para subir y bajar.

Las bandas señalizadoras de borde presentan muy poco contraste con el peldaño, en condiciones de baja visibilidad, por ejemplo cuando apaguen luces durante el espectáculo o en caso de emergencia resultará difícil apreciar los límites de los escalones.

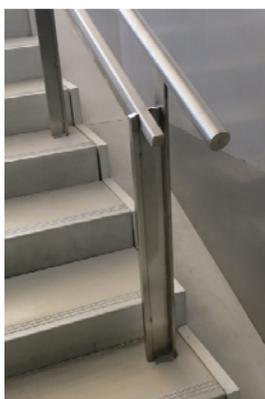
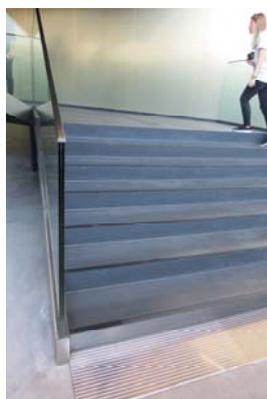
Detalles de pasamanos no prolongados de dos de las escaleras del centro

La mayor parte de las escaleras del centro carecen de pasamanos prolongados, lo que dificulta la utilización de las mismas a personas con problemas de movilidad.

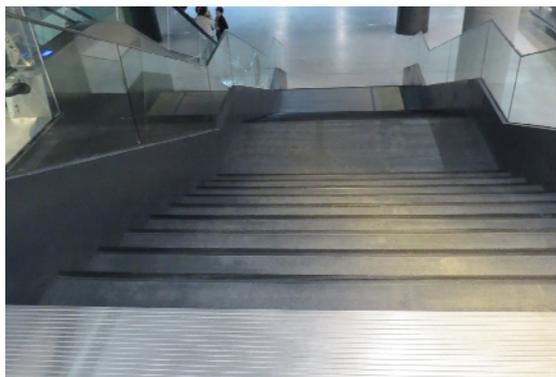
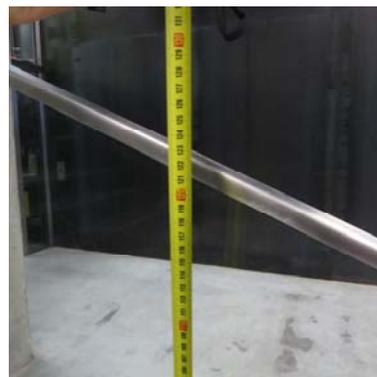
Escalera principal interior de acceso al edificio

El "pasamanos" no se diferencia cromáticamente del entorno. Lo de fácil de asir, deberán juzgarlo cada uno de ustedes. En nuestra opinión no permiten agarrarse correctamente, puesto que no puedes cerrar la mano sobre ellos, no cumplen con las dimensiones mínimas establecidas en la normativa.

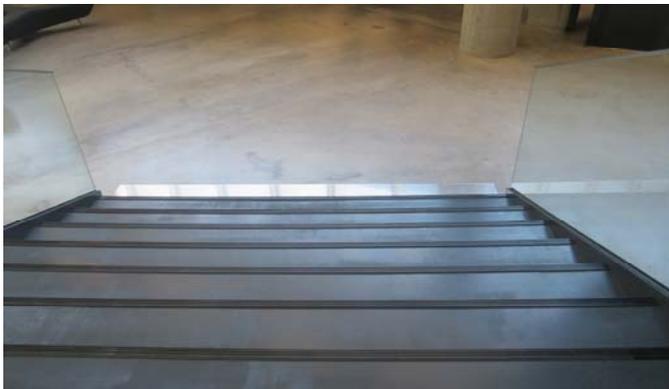
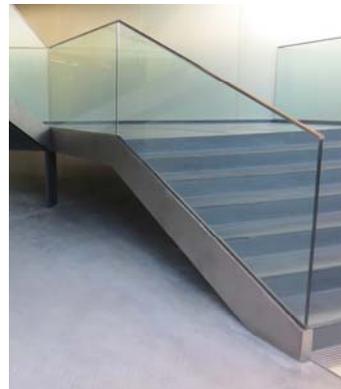
Escalera ubicada cerca del acceso a salas polivalentes, da acceso a la cafetería del centro

Es el mismo tipo de pasamanos de la escalera anterior y presenta las mismas irregularidades, tanto en pasamanos como en franjas podotáctiles, y bandas señalizadoras de borde

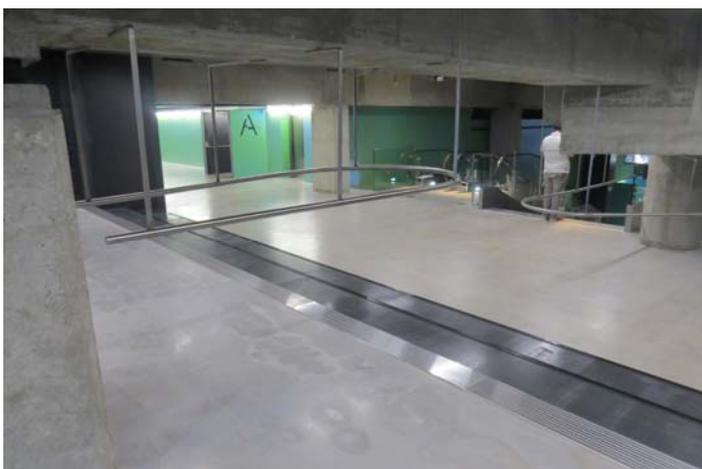
Escalera de tres peldaños existente en el nivel -1

Carece de pasamanos y el elemento de protección que han puesto para señalar el voladizo, lejos de servir de pasamanos supone un riesgo importante para las personas con discapacidad visual, ya que resulta indetectable con el bastón blanco

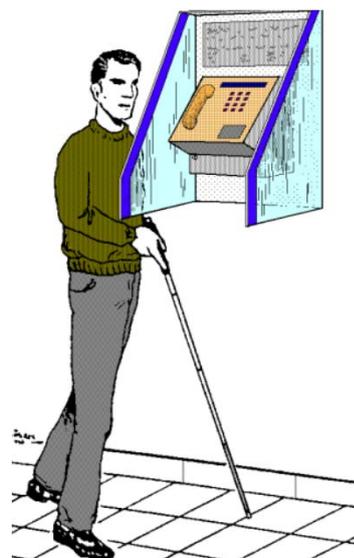
Imagen de la ONCE

Los elementos volados a menos de 2,20 m de altura suponen un riesgo de choque para todas las personas, pero especialmente para las personas ciegas usuarias de bastón y para los niños

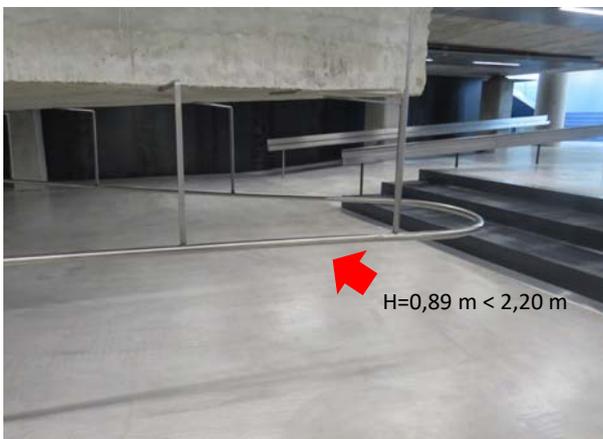
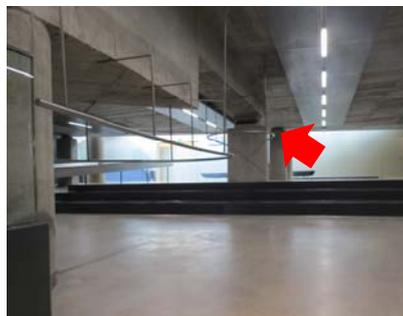
Elemento metálico en voladizo

Entendemos que se ha utilizado este elemento para proteger frente al riesgo de impactos contra la viga de hormigón, pero se ha evitado un riesgo creando otro.

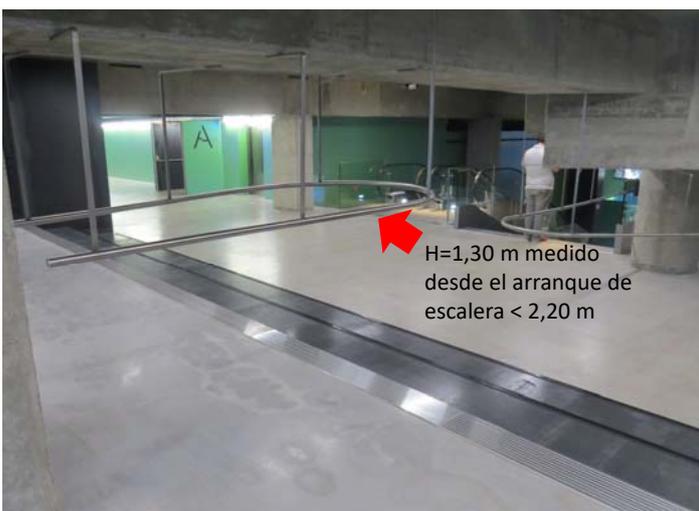
Elemento metálico en voladizo

Como pasamanos resulta inútil porque se queda a una altura que impide su utilización, además introduce un nuevo riesgo por tratarse de un elemento en voladizo situado a menos de 2,20 m de altura.

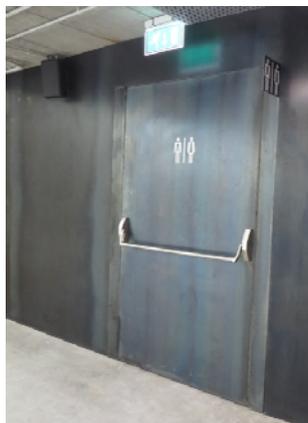
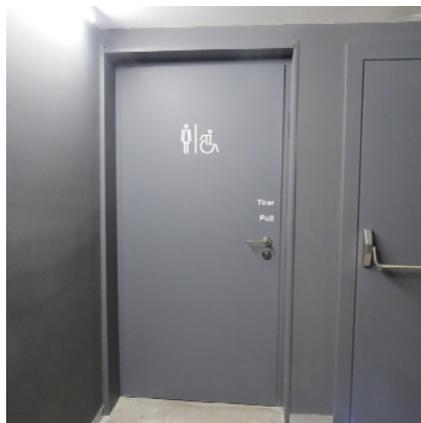
Baño de la planta de salas de usos múltiples

La puerta de acceso al módulo de baños (imagen de la izquierda) sirve también de puerta de emergencia, es necesario medir la fuerza necesaria para su apertura y comprobar que es inferior a 65 N.

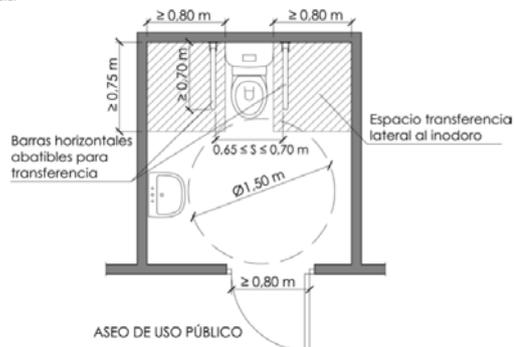
C En todos los baños una de las barras es fija esto impide la transferencia desde ese lado. Este es un problema MUY IMPORTANTE

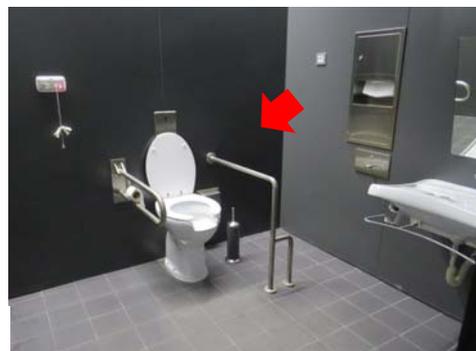
(corregido en todos los baños accesibles: se han sustituido las barras fijas por barras abatibles)

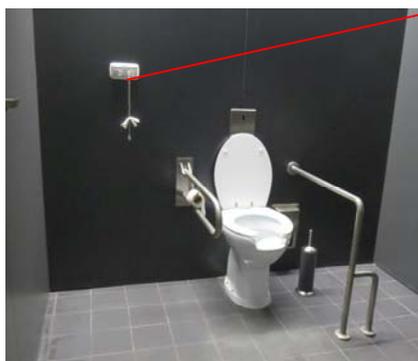
→ Aparentemente carecen de este dispositivo

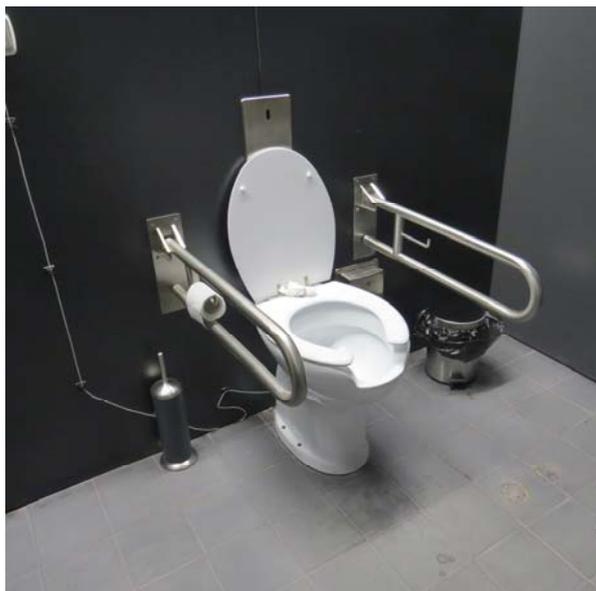
Espacio de transferencia a ambos lados y dos barras abatibles

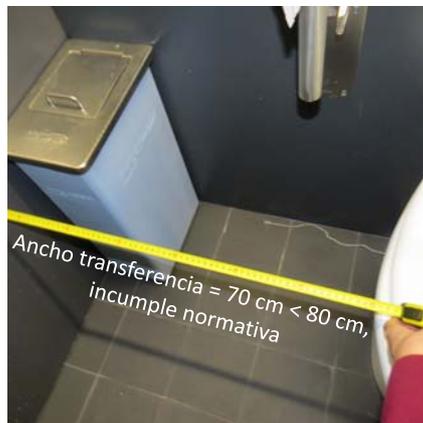
Baño accesible de la planta de salas de usos múltiples

El espacio de transferencia de la izquierda tiene 70 cm de ancho, en lugar de los 80 cm que como mínimo exige la normativa.

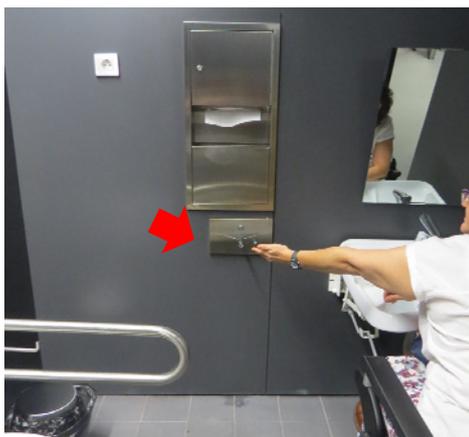
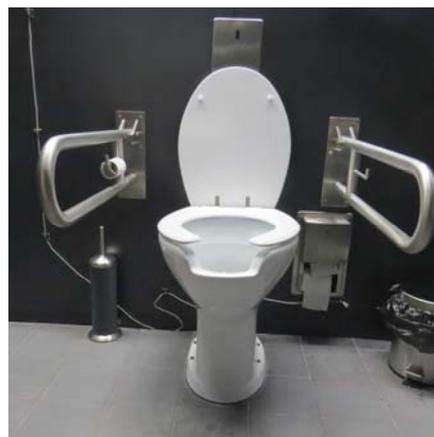
En general en todos los baños accesibles

Las jaboneras y los dispensadores de papel están dentro de la banda de altura determinada por la normativa (0,80 – 1,20 m) , sin embargo se han colocado en una posición que hace bastante complicada su utilización.

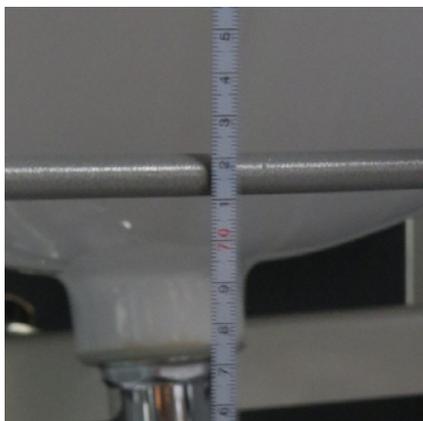
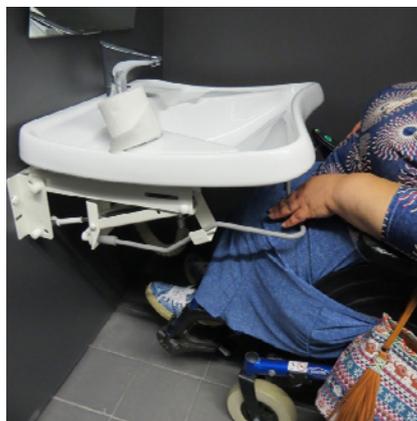
Los baños accesibles disponen de un lavabo regulable en altura que es muy adecuado para los aseos adaptados, pero en algunos baños se han colocado de manera incorrecta puesto que en su posición más elevada disponen de un espacio libre inferior a los 70 cm que establece la normativa.

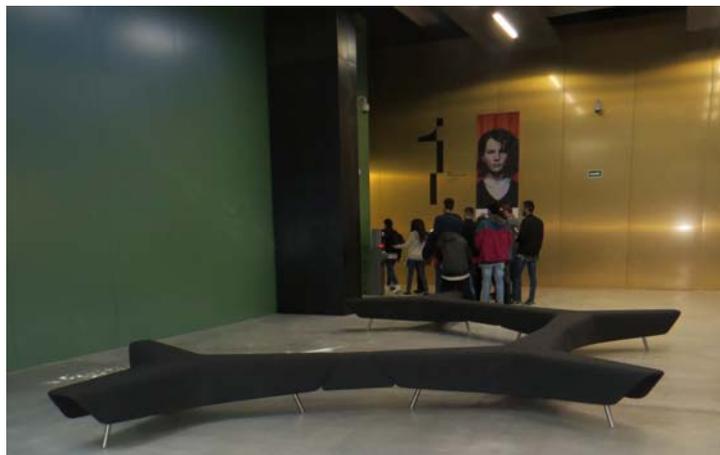
Bancos situados en las zonas comunes del edificio

No existe ni un solo banco que cumpla con todos los parámetros para ser considerado banco accesible en todo el complejo, ni en los alrededores

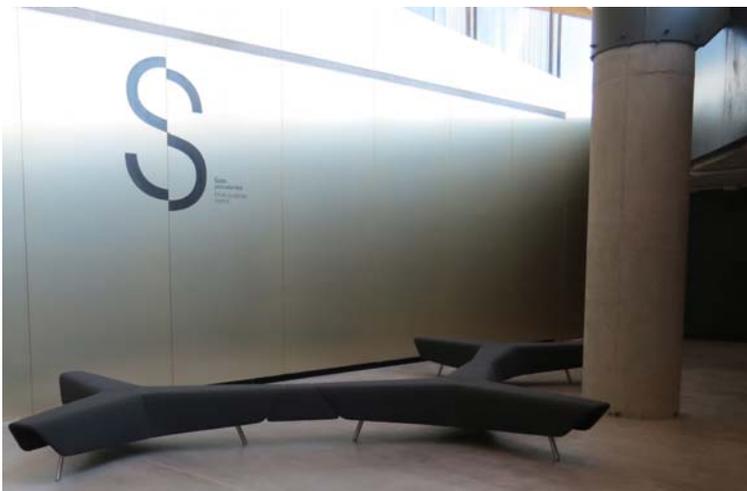
Bancos situados en las zonas comunes del edificio

No tiene diseño ergonómico.

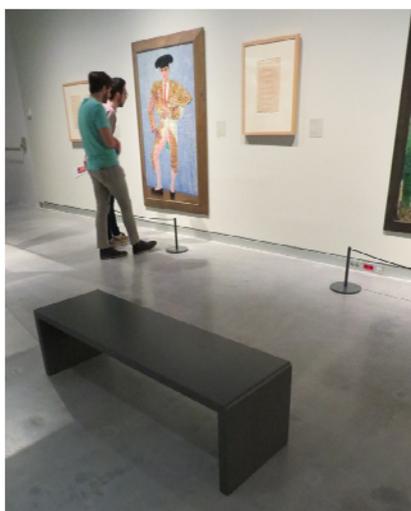
Bancos salas de exposición

No tiene diseño ergonómico

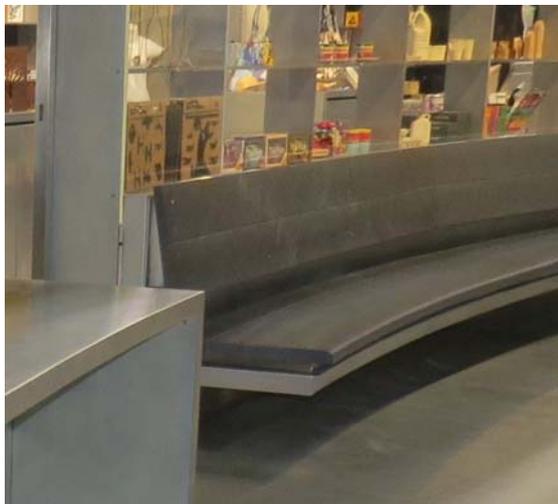
Bancos zona de tienda

No tiene reposabrazos

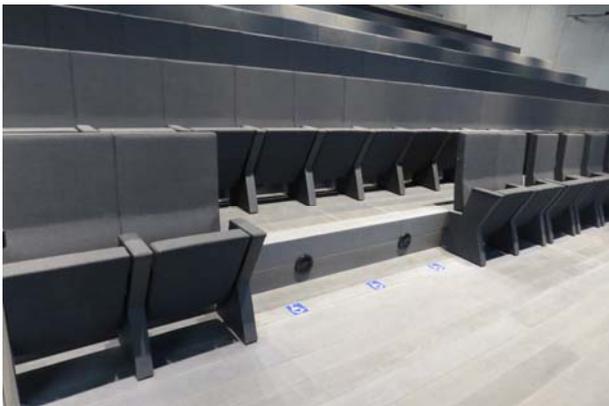
→ Esta sala se utiliza también para proyecciones de cine.

Las tres plazas reservadas están ubicadas juntas y en primera fila, por tanto incumple normativa

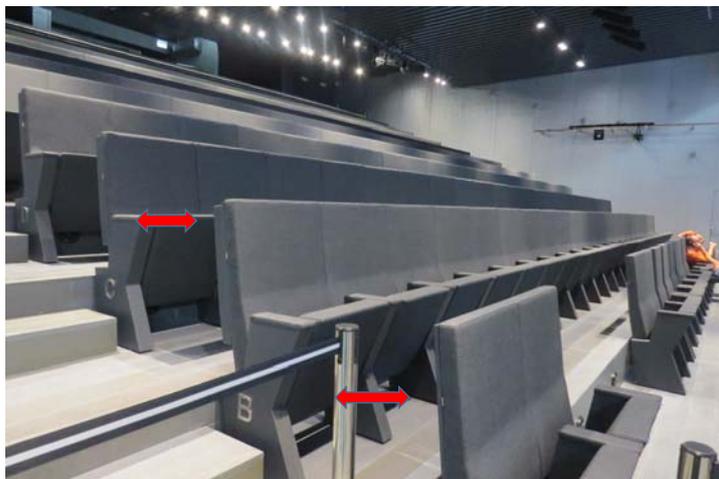
→ Convendría comprobar si el espacio libre entre butacas reúne los requisitos de la normativa, especialmente cuando el asiento de las butacas se encuentre abatido

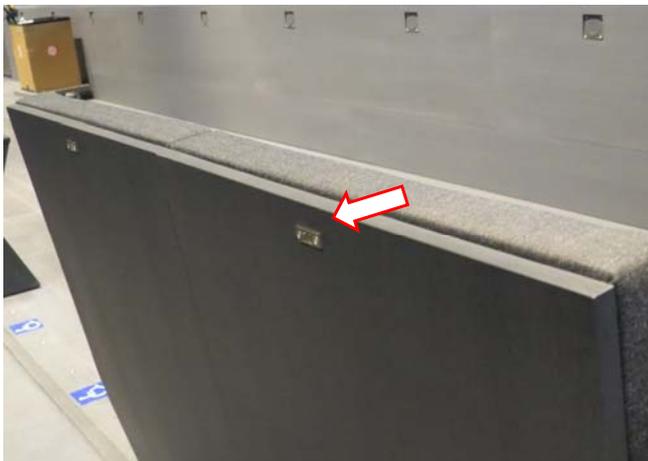
→ Los números no presentan contraste cromático con el fondo de la placa

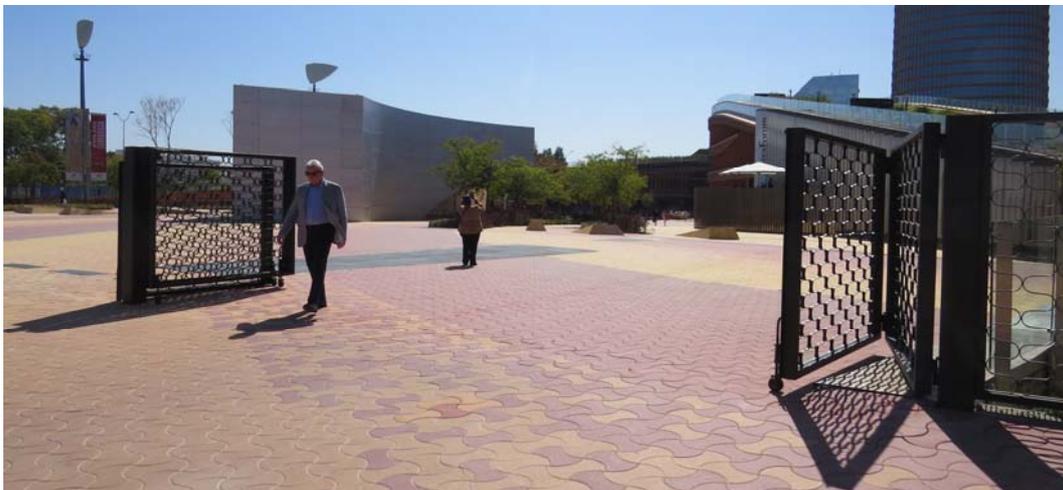
Vista desde uno de los accesos exterior, no existe señalización hasta el centro

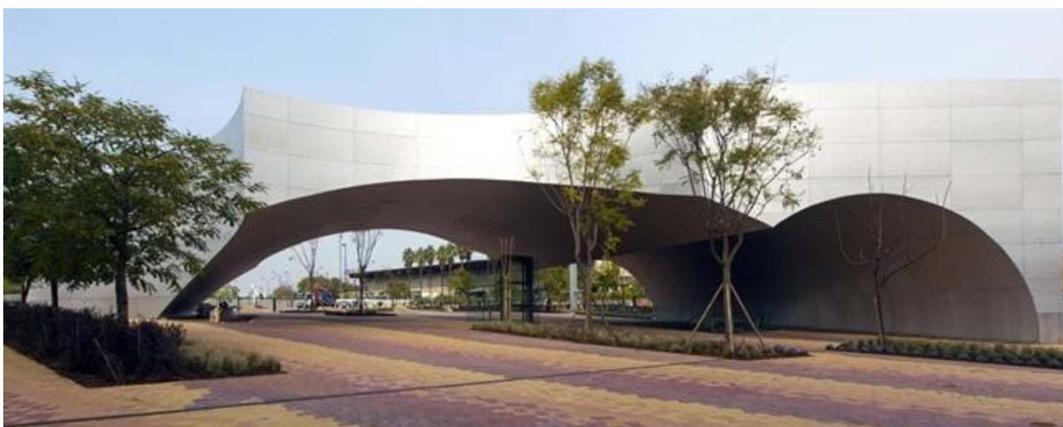
Vista desde el exterior, existe mucha dificultad para localizar las entradas al edificio debido a la configuración de los accesos (en sentido descendente y con revestimientos de vidrio transparente) y la falta de señalización

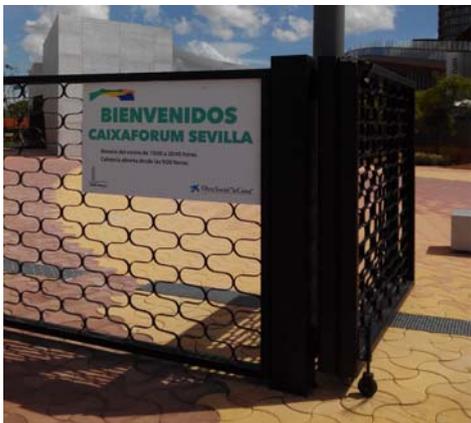
Única señalización existente en el vallado exterior del edificio en una de las entradas

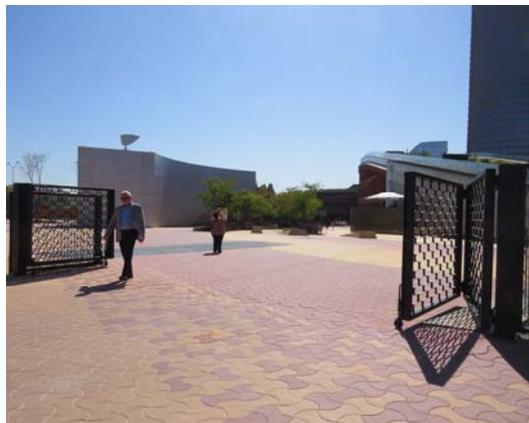
Vista del edificio desde el acceso, no existe ningún itinerario señalizado

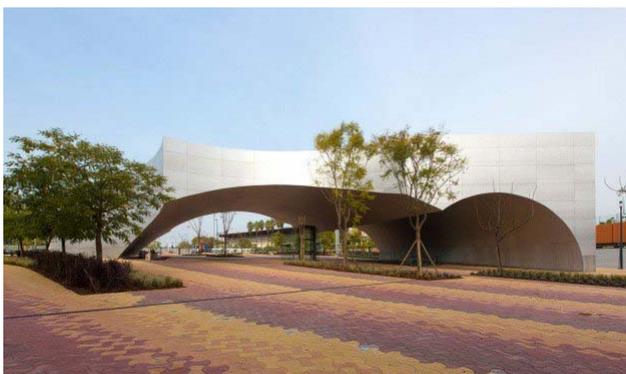
Vista de la marquesina que enmarca los accesos no señalizados

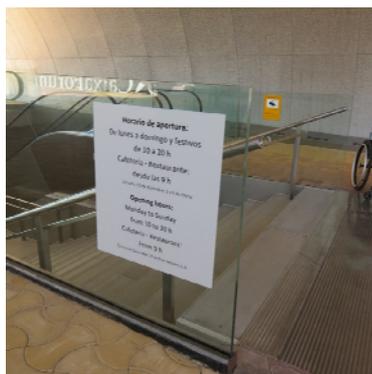
Única señalización que existe en la zona de acceso bajo la marquesina del edificio.
Está localizada en uno de los paneles de vidrio laterales de la escalera

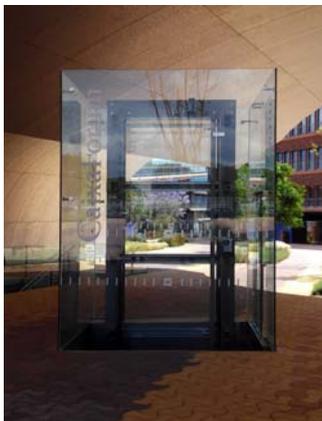
Ascensor de acceso al edificio, no señalizado como acceso y también carece de las señalizaciones necesarias en los paramentos de vidrio

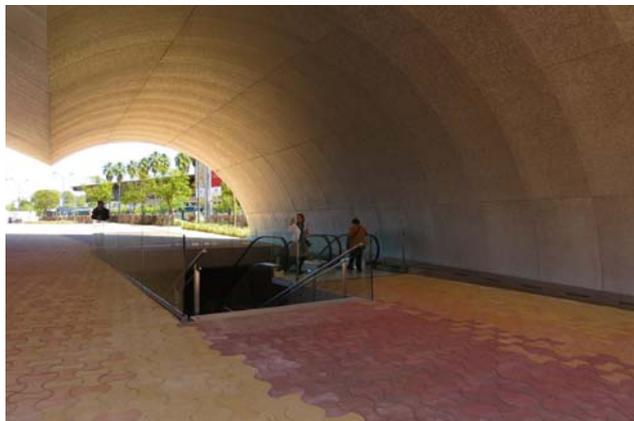
Acceso no señalizado mediante escaleras y escaleras mecánicas (en la actualidad los paramentos de vidrio ya presentan unos vinilos con el indicativo de Caixaforum)

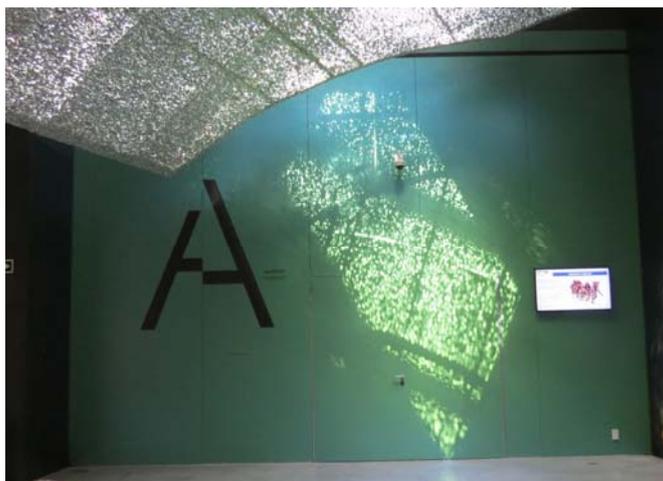
tipo de señalización utilizada en el centro, no cumple la normativa

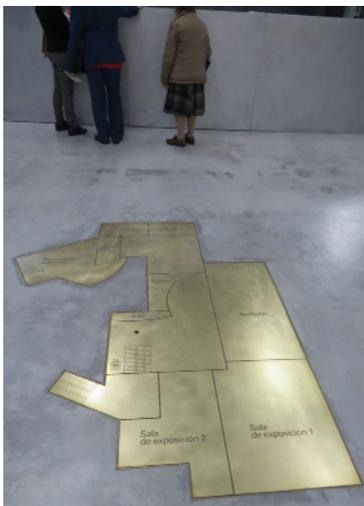
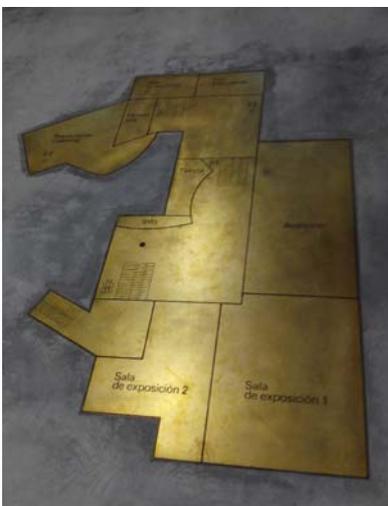
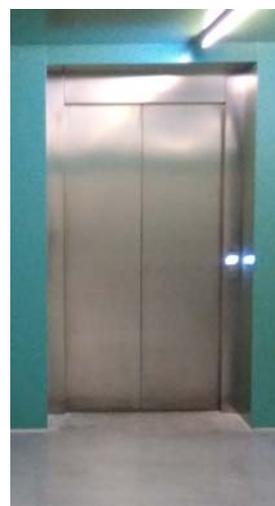
Único plano del edificio, que está mal ubicado en el suelo. Además se han representado en el mismo plano varias plantas lo que dificulta su comprensión

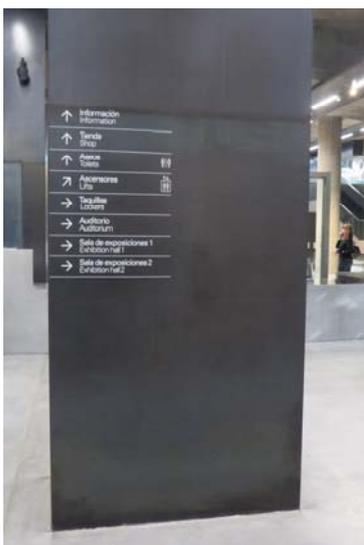
No existe señalización en alto relieve, ni en braille, no están localizados los aseos accesibles.

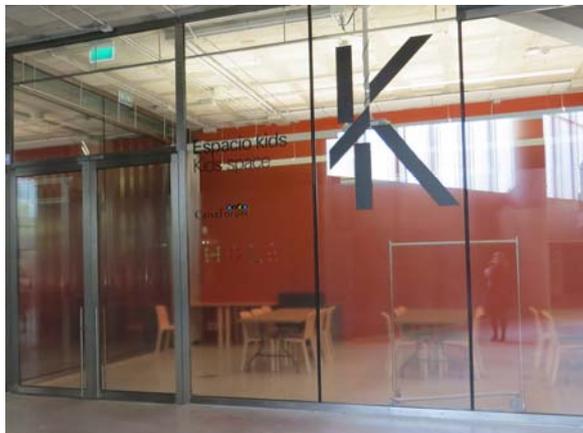
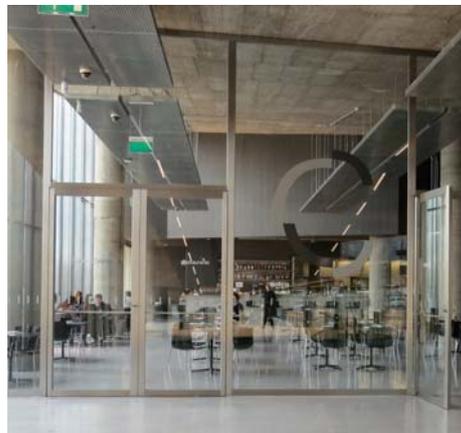
Señalización prácticamente imperceptible sobre los paramentos de vidrio

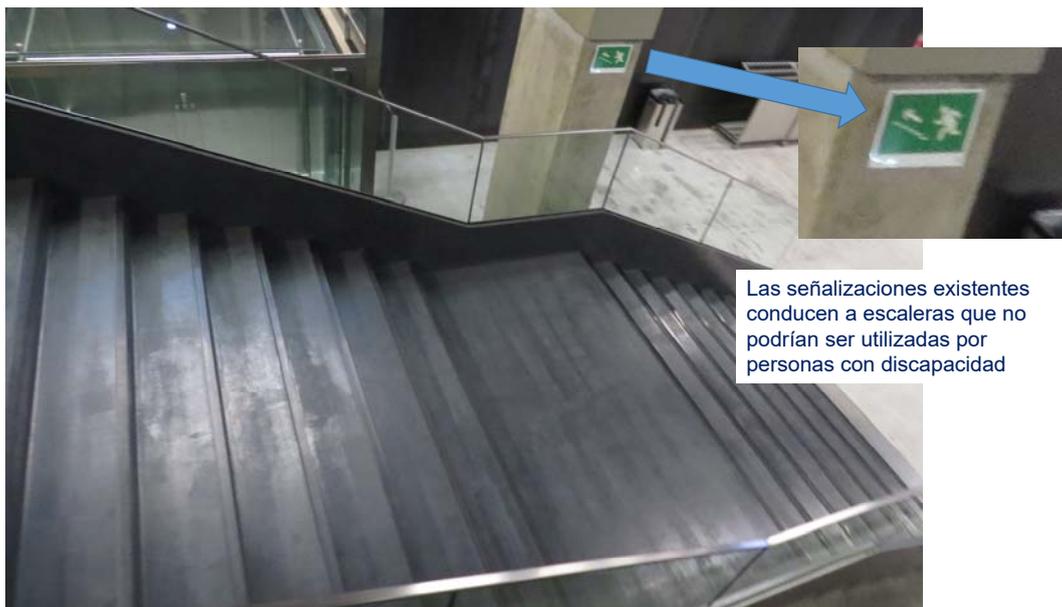
Las señalizaciones existentes conducen a escaleras que no podrían ser utilizadas por personas con discapacidad
